**ANALISIS KEROSAKAN KUBU PEPERANGAN TINGGALAN
BRITISH PADA ZAMAN PEPERANGAN DUNIA KE II DI
KAMPUNG GER, BACHOK, KELANTAN**

*DAMAGE ANALYSIS OF BRITISH WAR PILLBOX IN KAMPUNG GER
BACHOK, KELANTAN*

Nur Athmar Hashim^{1*}, Siti Aisyah Muhammad², Tengku Fauzan Tengku Anuar³, Mohd Mokhtar Saidin⁴, Suresh Narayanan⁵, Nur Farhana Shuhaimi⁶

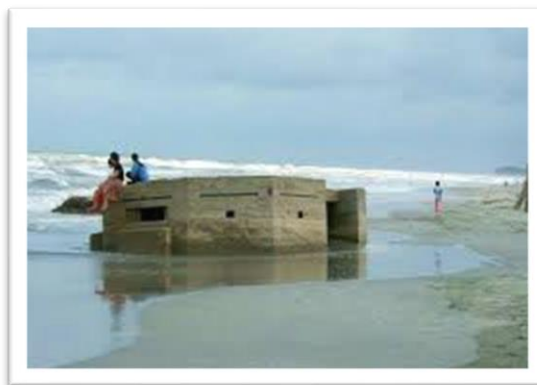
Rajah 2: Kubu Peperangan Yang Terdapat Di Pantai Bachok.

Terdapat lebih kurang 30 buah kubu yang telah dibina oleh pihak British di Kelantan bertujuan untuk dijadikan sebagai tembok pertahanan dari pencerobohan Jepun (Asnah Hanim, 2010). Kebanyakan kubu yang telah dibina ini mempunyai bentuk segi empat dan mempunyai lubang-lubang kecil yang dikatakan sebagai tempat untuk melepaskan tembakan. Kebanyakan kubu yang telah dibina ini dianggarkan berukuran tiga meter tinggi dan enam meter lebar (DJ Dolasoh, 2015). Walaubagaimanapun, sebahagian daripada kubu ini telah musnah akibat daripada hakisan ombak (Rajah 2).

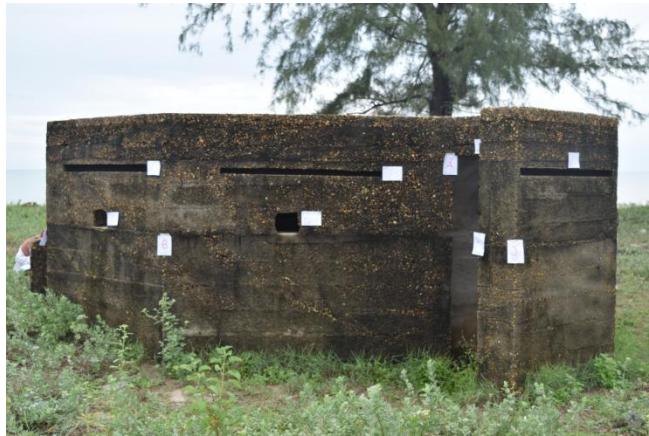
Rajah 5: Keadaan Kubu Kampung Ger, Bachok

Bagi sesebuah proses penyelidikan, kajian terdahulu memainkan peranan penting bagi pengumpulan data-data yang telah diperolehi daripada pengkaji terdahulu untuk menyokong pengkajian yang akan dijalankan. Selain itu, kajian terdahulu juga bertujuan untuk memberikan penjelasan mengenai kajian yang dijalankan berdasarkan maklumat yang tepat. Survei lapangan dilaksanakan di kubu ini bertujuan untuk mendapatkan gambaran awal lokasi. Berdasarkan survei ini mendapati bahawa keadaan kubu-kubu ini adalah terbiar (Rajah 5).

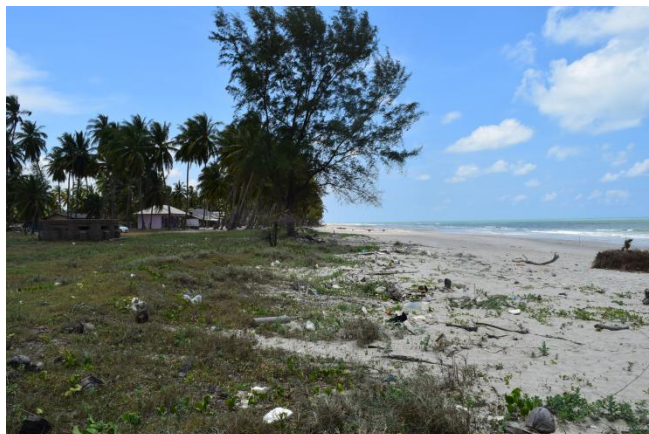
Rajah 6: Persekitaran di Kubu Kampung Ger, Bachok

Melalui pemerhatian yang dijalankan mendapati bahawa lokasi kubu di Kampung Ger adalah terletak berdekatan dengan chalet penduduk setempat. Namun begitu, keadaan yang sunyi menyebabkan persekitaran menjadi tidak terurus dan keadaan pantai yang dicemari oleh sampah sarap juga menjadikan kawasan kubu ini tidak dikunjungi oleh pelancong (Rajah 6).

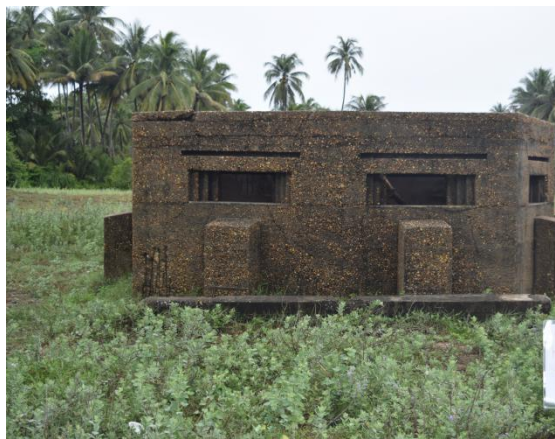
Rajah 7: Keadaan Terkini Kubu Peperangan di Kampung Ger

dan kegunaan senjata api yang berbeza-beza seperti mesin-gan dan senapang jenis MK-4 atau MK-5 antara suatu tempat dengan tempat yang lain (Nik Mohamed, 1995). Seterusnya, jumlah askar yang ditugaskan di dalam kubu tersebut juga berbeza. Mengikut keterangan seorang pegawai tentera Malaysia, tiap-tiap sebuah kubu itu biasanya ditempatkan satu pasukan yang mengandungi antara 5 hingga 10 orang askar (Salleh Mohd Akib, 2013). Keadaan kubu peperangan di Kampung Ger pada hari ini masih lagi dalam keadaan baik cuma terdapat sedikit kerosakan seperti keretakan manakala kubu peperangan (Rajah 7)

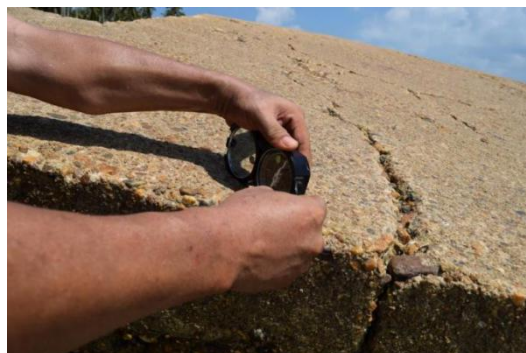
Rajah 8: Penggunaan Kompas Geologi

Selain itu, penggunaan kompas geologi juga membantu kajian ini bagi menganalisis kedudukan kubu ini daripada pantai (Rajah 8). Selain itu juga, pemerhatian melalui perubahan pasir di kawasan pantai juga merupakan satu kaedah yang digunakan untuk melihat perubahan yang dialami secara semulajadi. Perubahan warna pasir telah dilabelkan dengan Tahap 1, 2, 3 dan juga 4 (Rajah 9). Ia adalah bertujuan untuk melihat sejauh mana perubahan monumen ini disebabkan oleh pemendapan dan timbunan pasir yang semakin tinggi. Pemetaan secara saintifik dengan menggunakan pro-map juga adalah satu kaedah yang digunakan untuk melihat tahap kedudukan kubu dari pantai. Dengan mencari sekurang-kurangnya empat titik koordinat, analisis akan dijalankan dengan menghasilkan keratan rentas (Rajah 10).

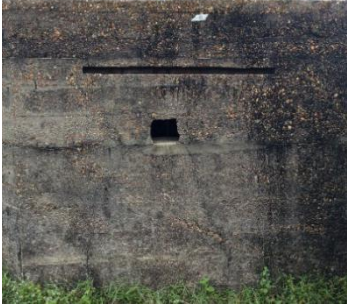
Bahagian Kerosakan	Jenis Kerosakan
<p data-bbox="491 506 644 539">Bahagian B</p>

<p data-bbox="940 539 1342 685">Pertumbuhan [D1] lumut yang serius di bahagian B telah menyebabkan permukaan dindingnya menjadi hitam.</p>
<p data-bbox="491 931 644 965">Bahagian E</p>

Berdasarkan Jadual 1, analisis mendapati bahawa Bahagian B telah menunjukkan berlakunya pertumbuhan [D1] lumut yang serius sehingga menyebabkan permukaannya menjadi hitam. [D1] Lumut merupakan sejenis organisma saprofit atau parasit yang mampu menghakis struktur dinding kubu peperangan apabila asid humik terbentuk semasa proses pertumbuhannya. Pertumbuhan lumut juga disebabkan oleh beberapa faktor utama seperti cahaya, suhu dan kelembapan udara. Kedudukan kubu peperangan yang terletak di persisiran pantai telah menyebabkan pertumbuhan lumut berlaku dengan cepat disebabkan ianya lebih terdedah kepada cahaya, suhu dan kelembapan suhu sekaligus menjejaskan struktur kubu peperangan tersebut. Tambahan lagi, keadaan kubu peperangan yang tidak dijaga mengakibatkan pertumbuhan lumut semakin serius sehingga terhasilnya tompokan hitam yang menyebabkan struktur kubu peperangan menjadi tidak kuat.

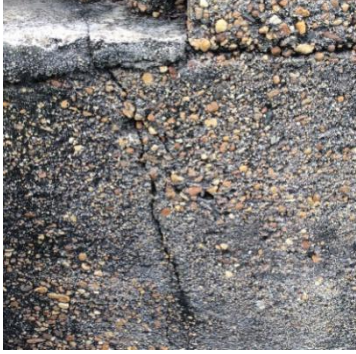
<p data-bbox="940 1005 1335 1077">Terdapat [D2] keretakan pada dinding bahagian E.</p>
<p data-bbox="491 1420 644 1453">Bahagian G</p>

Seterusnya, berlaku dua jenis [D2] keretakan pada permukaan dinding bahagian E dan G iaitu keretakan halus dan keretakan kasar. Bahagian E mengalami keretakan halus sepanjang 50cm manakala dinding atas bahagian G pula mengalami keretakan kasar sepanjang 73cm. Hal ini disebabkan berlakunya proses pengecutan dan pengembangan pada struktur kubu peperangan yang terdedah kepada cuaca yang tidak menentu. Selain itu, hakisan juga merupakan salah satu

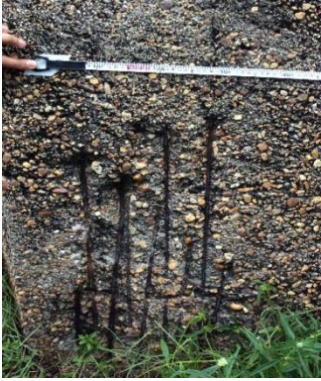
<p data-bbox="940 1458 1345 1603">[D3] Pengaratan besi berlaku di dinding bawah bahagian G disebabkan oleh faktor perubahan persekitaran.</p>

Selain itu, berlakunya [D3] pengaratan besi pada dinding bawah bahagian G disebabkan adanya kehadiran air dan udara. Kedudukan kubu peperangan yang terletak di perisiran pantai telah menyebabkan berlakunya hakisan yang memusnahkan dinding konkrit sehingga timbulnya tetulang keluli. Tetulang keluli yang terdedah kepada udara dan air masin akan mempercepatkan lagi proses pengaratan berlaku dan menyebabkan struktur kubu peperangan menjadi tidak kukuh serta menjadi faktor kepada kerosakan-kerosakan yang lain seperti keretakan. Walaubagaimanapun, proses pengaratan ini mengambil masa yang lama sebelum berlakunya keretakan dan kerosakan yang lain. Retakan (D2) yang teruk pada tiang konkrit bahagian dalaman kubu peperangan menyebabkan tiang ini hampir musnah. Hal ini kerana, kemasukan air laut disertakan angin yang kuat mempengaruhi kerosakan struktur tiang ini. Analisis XRF terhadap kubu di Kampung Ger juga telah dilakukan bagi mendapat keputusan yang saintifik berkaitan dengan kandungan mineral yang terdapat dalam pembinaan kubu ini. Keputusan yang diperolehi menunjukkan terdapat beberapa bahan seperti Silicon oxide (SiO_2), Titanium (IV) oxide (TiO_2), Aluminium oxide (Al_2O_3), Iron (III) oxide (Fe_2O_3), Manganese oxide (MnO), Magnesium oxide (MgO), Calcium oxide (CaO), Natrium oxide (Na_2O), Potassium oxide (K_2O), dan Phosphorus (V) oxide (P_2O_5) yang terkandung dalam bahan binaan monumen tersebut. Peratusan bahan tertinggi dalam ketiga-tiga sampel adalah Silicon oxide dengan peratus sebanyak 77.88 %. kandungan Silicon oxide yang merupakan salah satu metaloid tetravalen dan banyak terdapat pada bumi dalam bentuk pasir dan tanah liat. Bahan ini sangat penting dalam binaan sebagai racun makhluk perosak. Bahan seterusnya adalah Aluminium oxide yang paling tinggi terkandung dalam sampel iaitu sebanyak 4.14 %. Aluminium oxide merupakan bahan yang mempunyai takat lebur yang tinggi dan mampu menjadi pelelas kerana kekerasannya. Bahan seterusnya ialah Iron (III) oxide dimana pada sampel iaitu 3.75 %. Iron (III) oxide adalah sebatian besi yang teroksida atau proses pengaratan kesan daripada air laut. Hal ini kerana, sampel bagi kubu ini diambil di lokasi kubu yang berada di persisiran pantai.

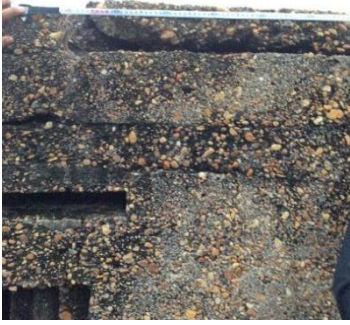
<p style="text-align: center;">Bahagian G</p>

<p>Bahagian G mengalami [D2] retakan yang amat serius di bahagian atas dinding.</p>
<p style="text-align: center;">Bahagian dalaman Kubu peperangan</p>

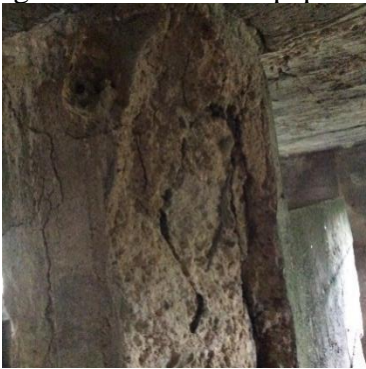
<p>Berlakunya [D2] retakan pada tiang bahagian dalaman kubu peperangan yang agak serius.</p>
